天水四零七医院股份有限公司
DSA 应用项目竣工环境保护
验收监测表

编制单位：天水四零七医院股份有限公司

二〇一九年七月

项目名称：天水四零七医院股份有限公司 DSA 应用项目

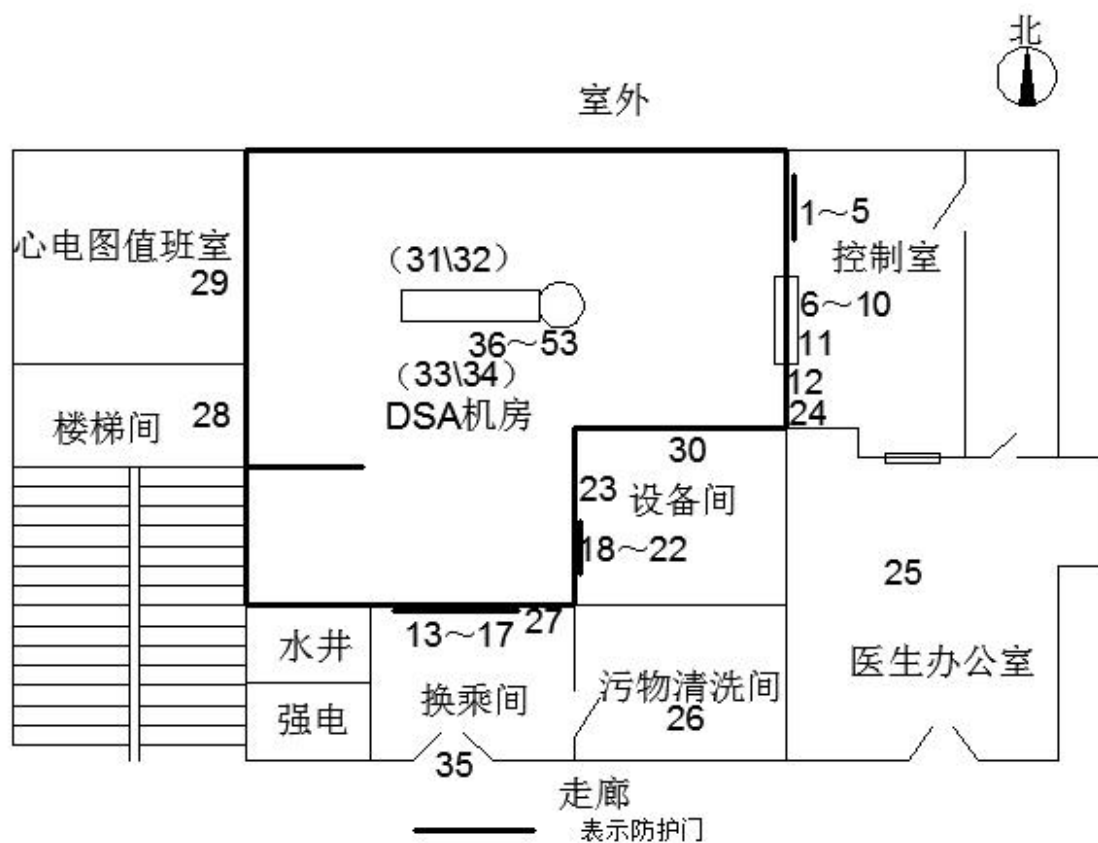
图 6-1 DSA 机房监测点位示意图

验收人员对现场进行验收监测，监测主要关注 DSA 机房四周、操作位、环境敏感点等位置。监测点位布置图见图 6-1。

监测结果表明：本项目DSA正常运行时在摄影模式下开机监测，监测时机房周围辐射剂量率为128~440nSv/h（0.128-0.440μSv/h），监测结果均满足机房周围剂量当量率不大于2.5μSv/h的要求。

本项目DSA正常运行时在透视模式下开机监测，监测时机房周围辐射剂量率为129~270nSv/h（0.129-0.270μSv/h），监测结果均满足机房周围剂量当量率不大于2.5μSv/h的要求，透视模式下手术医生铅衣外辐射剂量率为0.48~5.0μSv/h，铅衣内辐射剂量率为0.36~1.8μSv/h，因此，医生在透视模式下进行治疗时必须穿戴好铅防护用品，以免受到超剂量照射。
